## // BILSTEIN-AUBURE (Aubure, Haut-Rhin)

En 1217, le prévôt Mathieu, frère du duc de Lorraine et assassin de l'évêque de Toul, trouve refuge au Bilstein, alors possédé par les sires de Horbourg ; c'est la première fois qu'est mentionné ce château qui occupe l'extrémité de la côte du Schlossberg, à 757 mètres d'altitude. En 1324, le château – fief du duché de Lorraine – passe au comte Ulrich de Wurtemberg. Dans les années 1470, des travaux d'entretien y sont réalisés, avec notamment la pose de nouvelles tuiles fabriquées à Riquewihr, puis à nouveau en 1546. L'année suivante, les troupes de Charles Quint, en guerre contre les protestants, assiègent en vain le château. La place est toujours entretenue jusqu'à ce que, pendant la guerre de Trente Ans (1618-1648), les Suédois s'en emparent par surprise et l'incendient en 1636. Pourtant, un bailli (agent d'administration seigneuriale) y réside jusque dans les années 1670. Bilstein est ensuite laissé à l'abandon. Une zone de carrière de grès des Vosges, ayant alimenté le chantier du Bilstein, a été identifiée au sud-ouest du château, au lieu-dit Koenigstuhl.

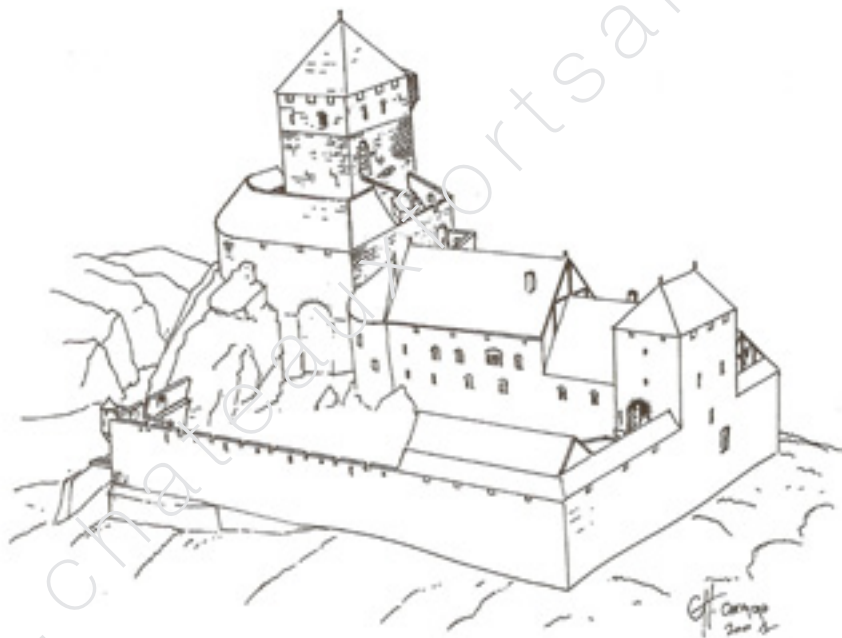
Vue idéale du Bilstein-Aubure par Christophe Carmona.

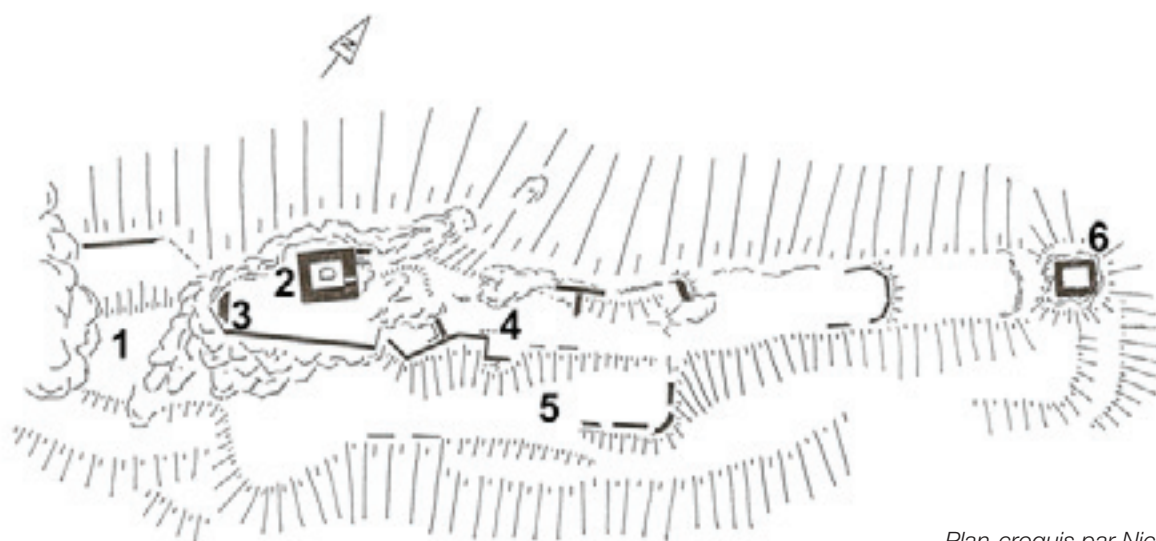
Plan-croquis par Nicolas Mengus.

1. Fossé taillé dans le roc.
2. Donjon carré en pierres à bosse. Il pourrait remonter à la fin du XIIe siècle ou au début du XIIIe siècle. Mais sa partie haute, construite dans un appareil médiocre, est une adjonction postérieure, probablement du XIVe siècle. L'utilité militaire des pierres à bosse - faire ricocher les boulets - est souvent évoquée, mais le côté esthétique semble l'emporter : le bossage donne un aspect plus résistant à la maçonnerie. Sur sa façade sud, une pierre à bosse a servi de support à une sculpture représentant une tête humaine vraisemblablement coiffée d'un bonnet de fou.

3. Mur enchemisant le donjon afin de le protéger (XIIIe siècle).
4. Vestiges de logis et de dépendances à l'arrière du donjon. Le type de maçonnerie, hétérogène, permet de dater ces constructions du XIVe ou du XVe siècle.

5. Basse-cour dont les maçonneries sont assez mal conservées.
6. Vestiges d'une tour carrée construite en pierre sèche qui pourrait dater du XIIe siècle.
